# 生产建设项目水土保持设施 验收鉴定书

项目名称：宝安区养老院建设工程

# 宝安区养老院建设工程 水土保持设施验收报告

# 宝安区养老院建设工程 水土保持监测总结报告

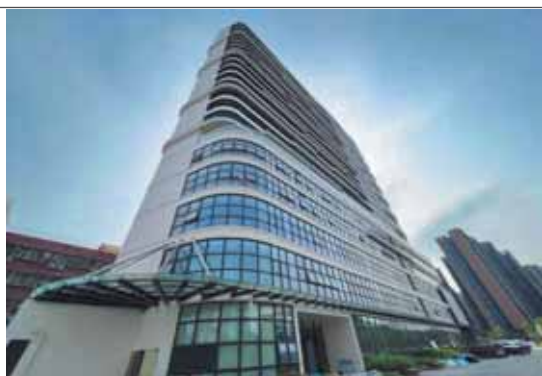
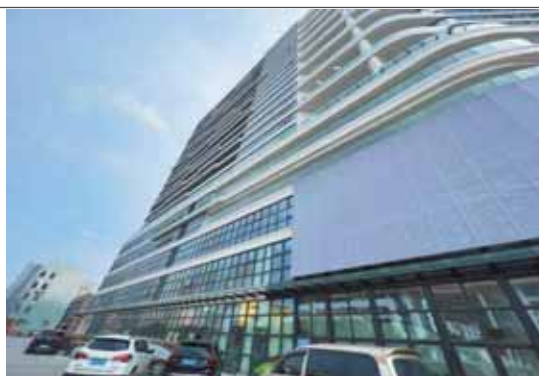
主体建筑现状

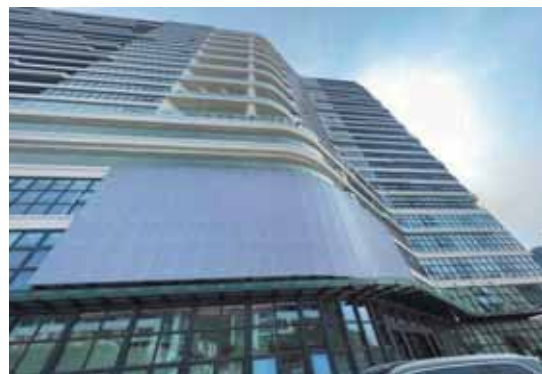
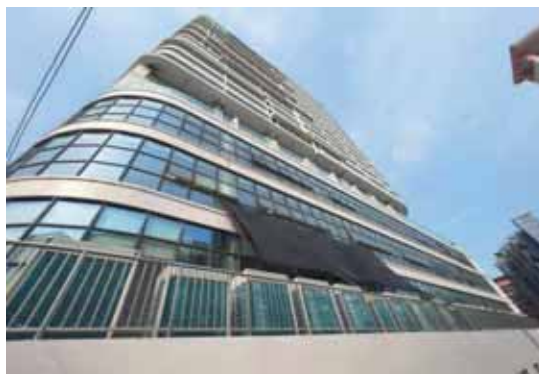
主体建筑现状

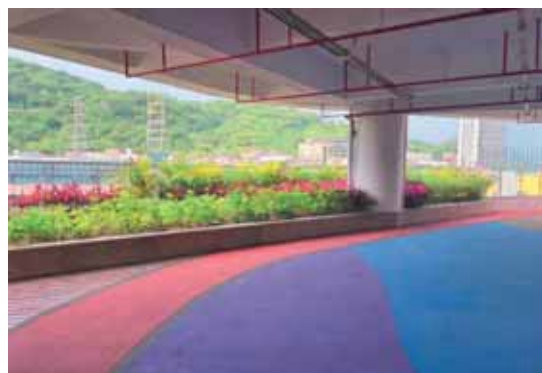
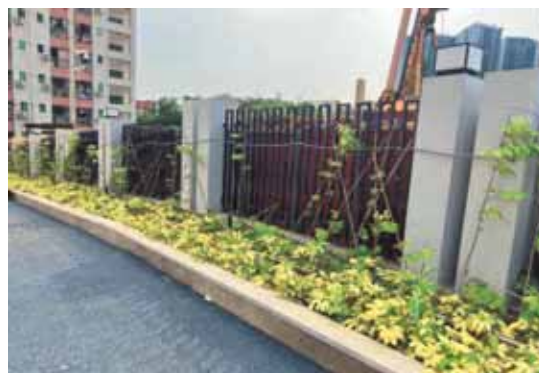
现场绿化植被

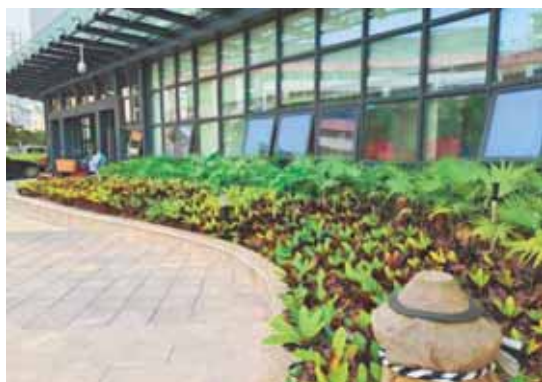
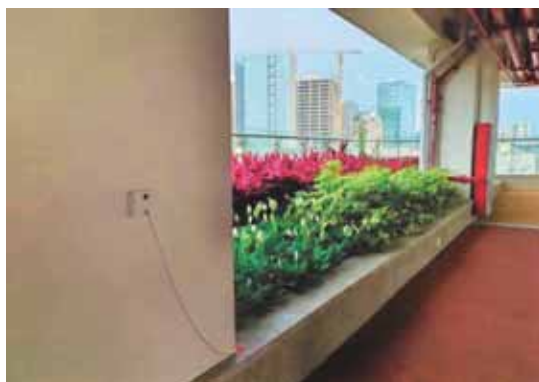
现场绿化植被

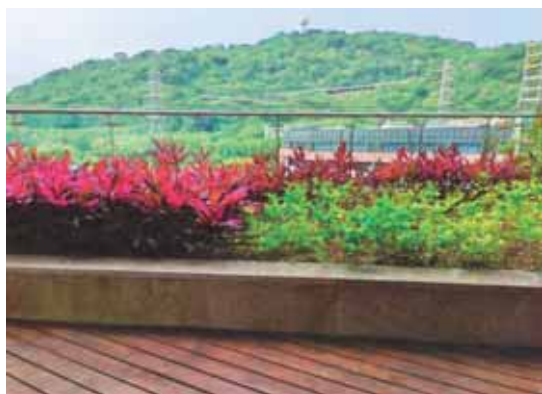
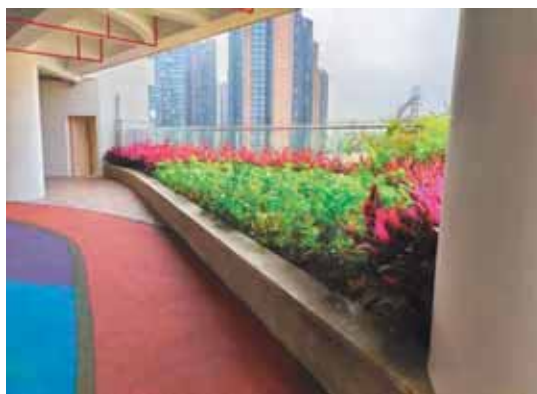
现场绿化植被

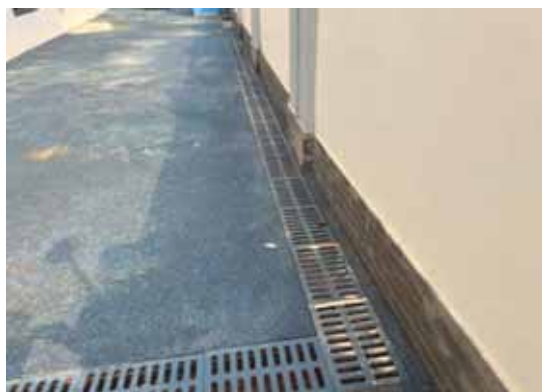
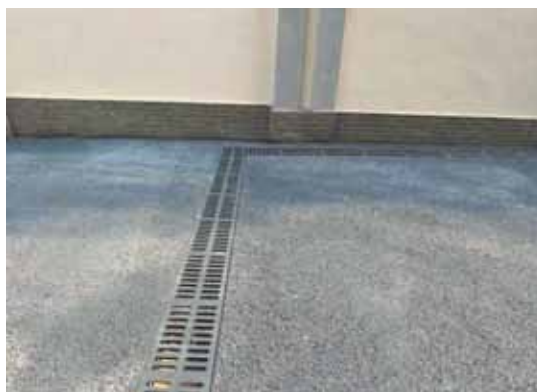
现状永久水土保持措施

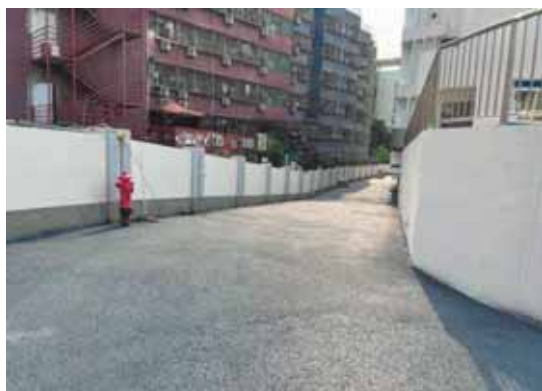
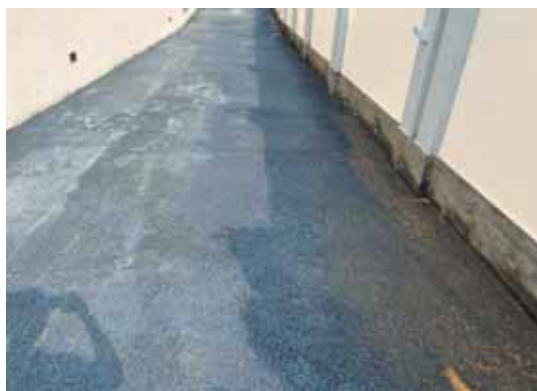
地面硬化

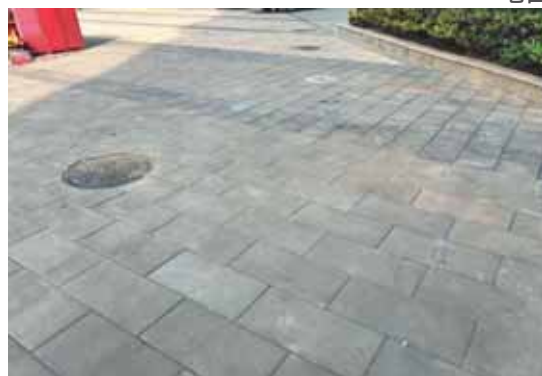
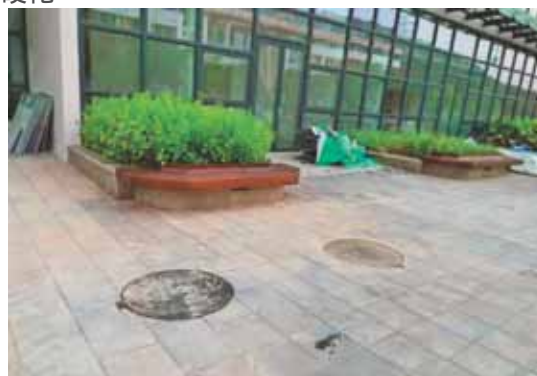
透水砖铺装

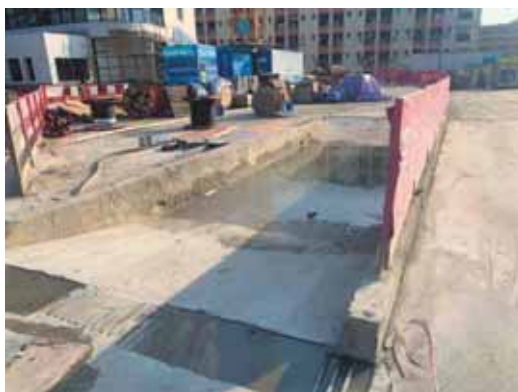
洗车池

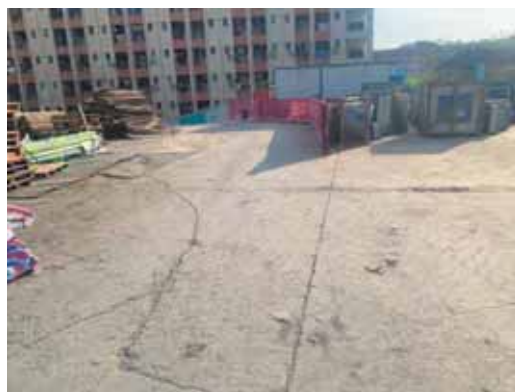
地面硬化

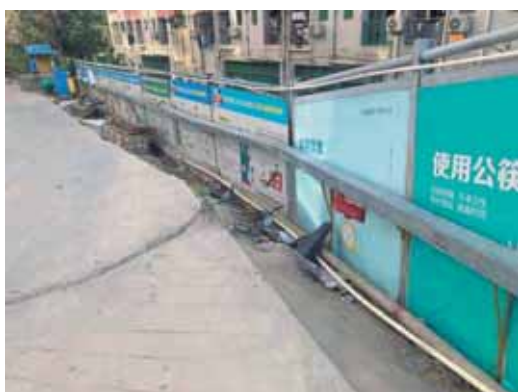
施工围栏 (1)

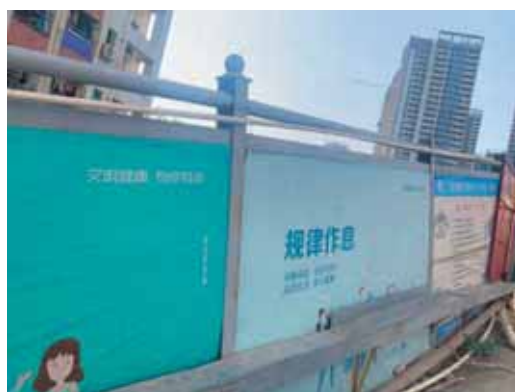
施工围挡 (2)

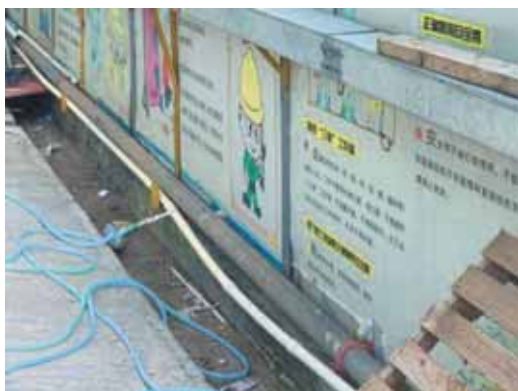
排水沟 (1)

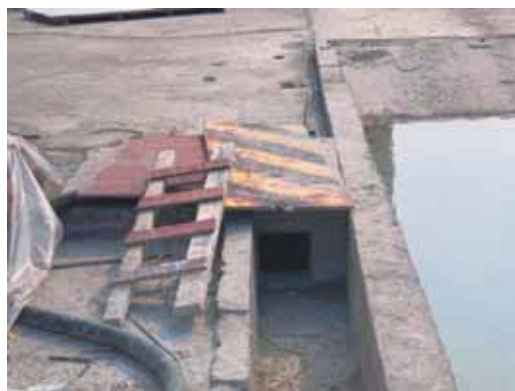
排水沟 (2)

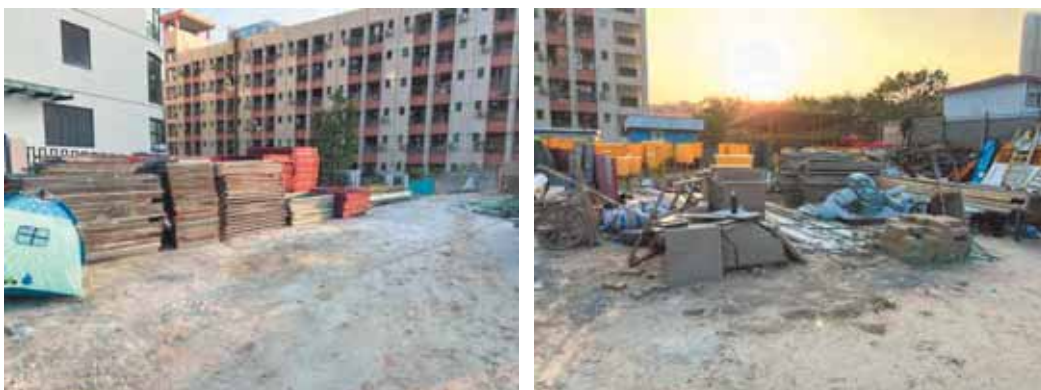
临时堆料

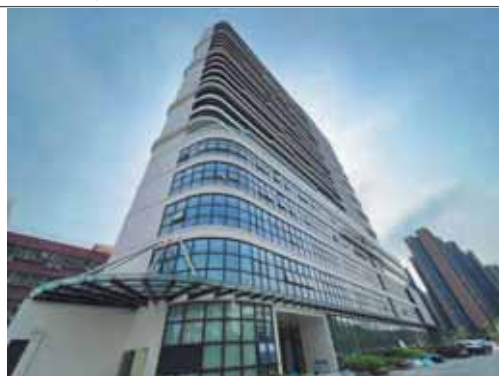
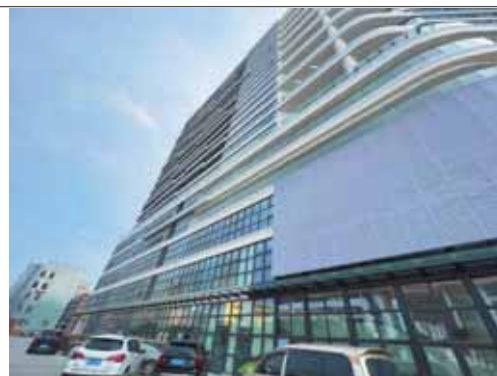
主体建筑现状

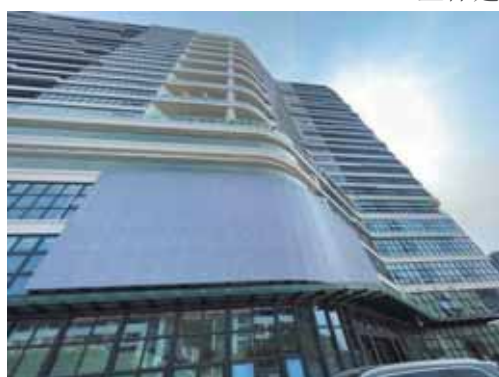
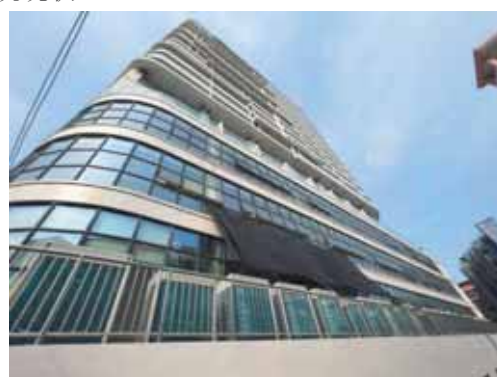
主体建筑现状

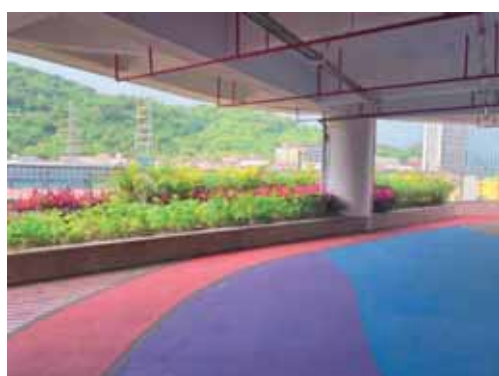
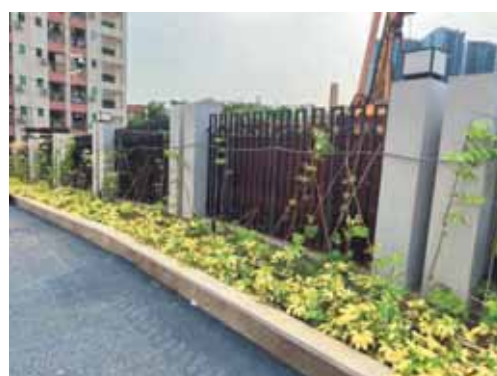
现场绿化植被

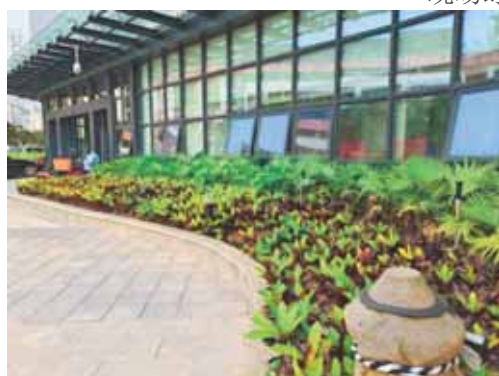
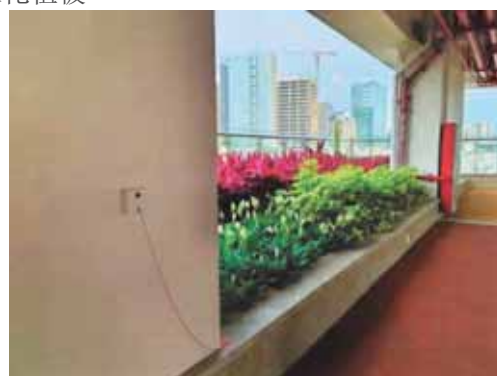
现场绿化植被

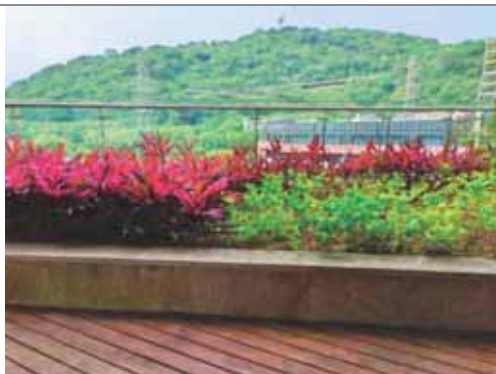
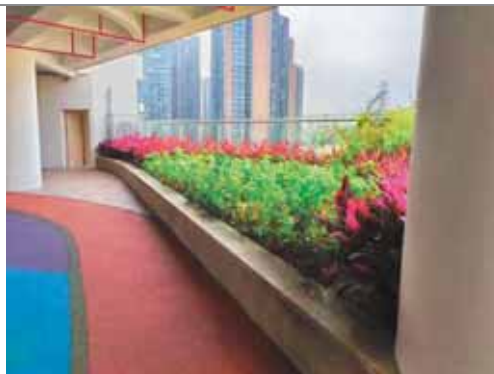
现场绿化植被

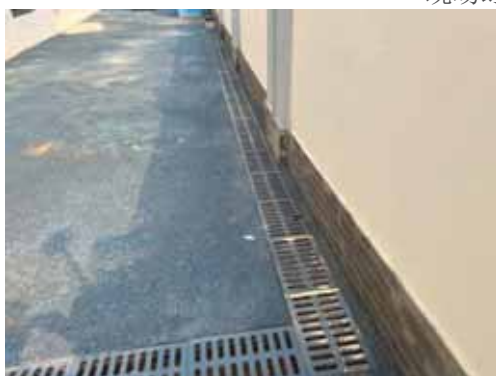
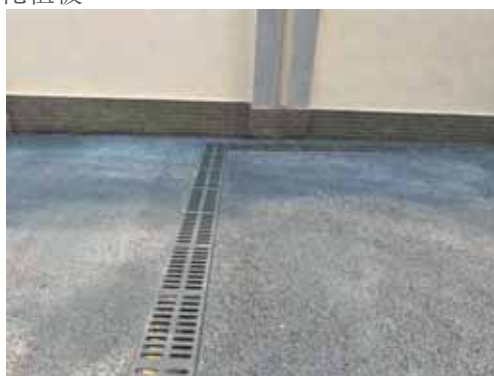
现状永久水土保持措施

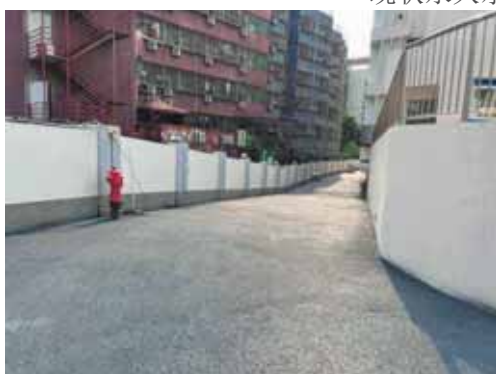
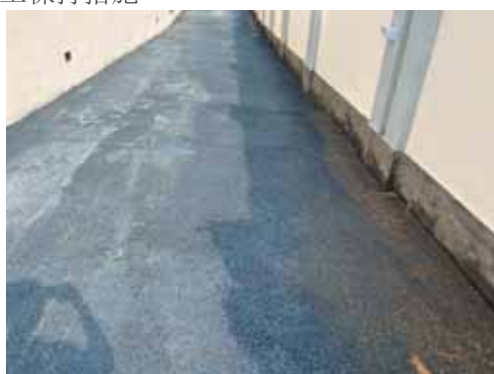
地面硬化

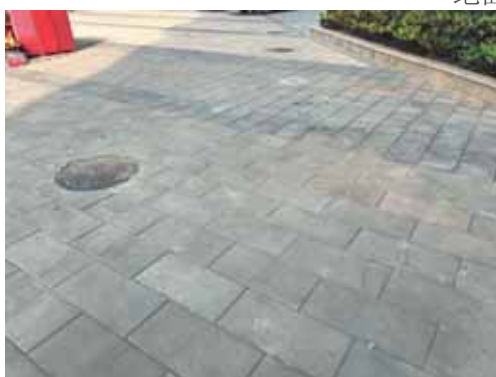
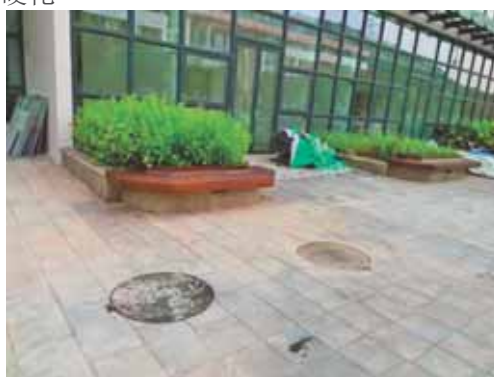
地砖铺装
